泸沽湖湖岸线水生态环境保护和修复项目

# 水土保持方案报告表

建设单位：丽江泸沽湖管理局

编制单位：云南习禹工程咨询有限公司

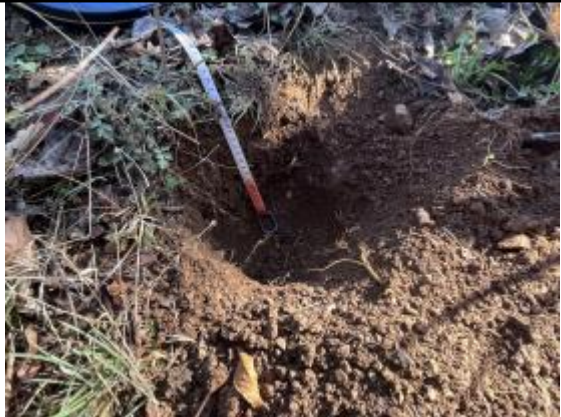
| 1#表土调查点（草地）位于王家湾生态修复点 | 2#表土调查点（草地）位于情人滩生态修复点 |

4 个调查点，分别位于王家湾生态修复点、大落水生态修复点、情人滩生态修复点、三家村生态修复点，项目区可剥离面积为  $1.41\text{hm}^2$ ，不同区域的可剥离厚度不同，剥离表土厚度为  $10\sim 25\text{cm}$ 。经统计，本项目共剥离表土约  $0.25$  万  $\text{m}^3$ ，剥离的表土运至大落水生态修复点临时堆存。

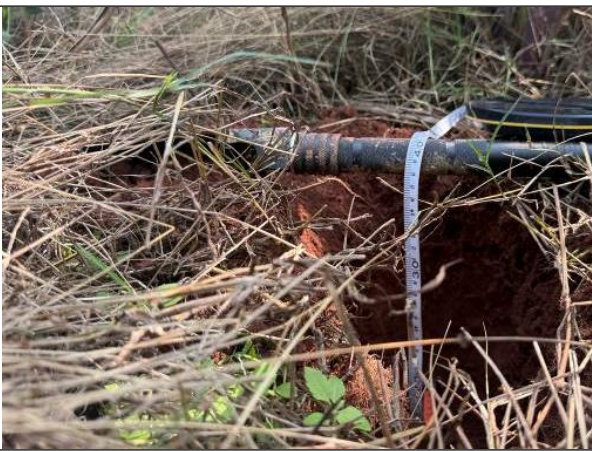
| 3#表土调查点（草地）位于大落水生态修复点 | 4#表土调查点（旱地）位于三家村生态修复点 |

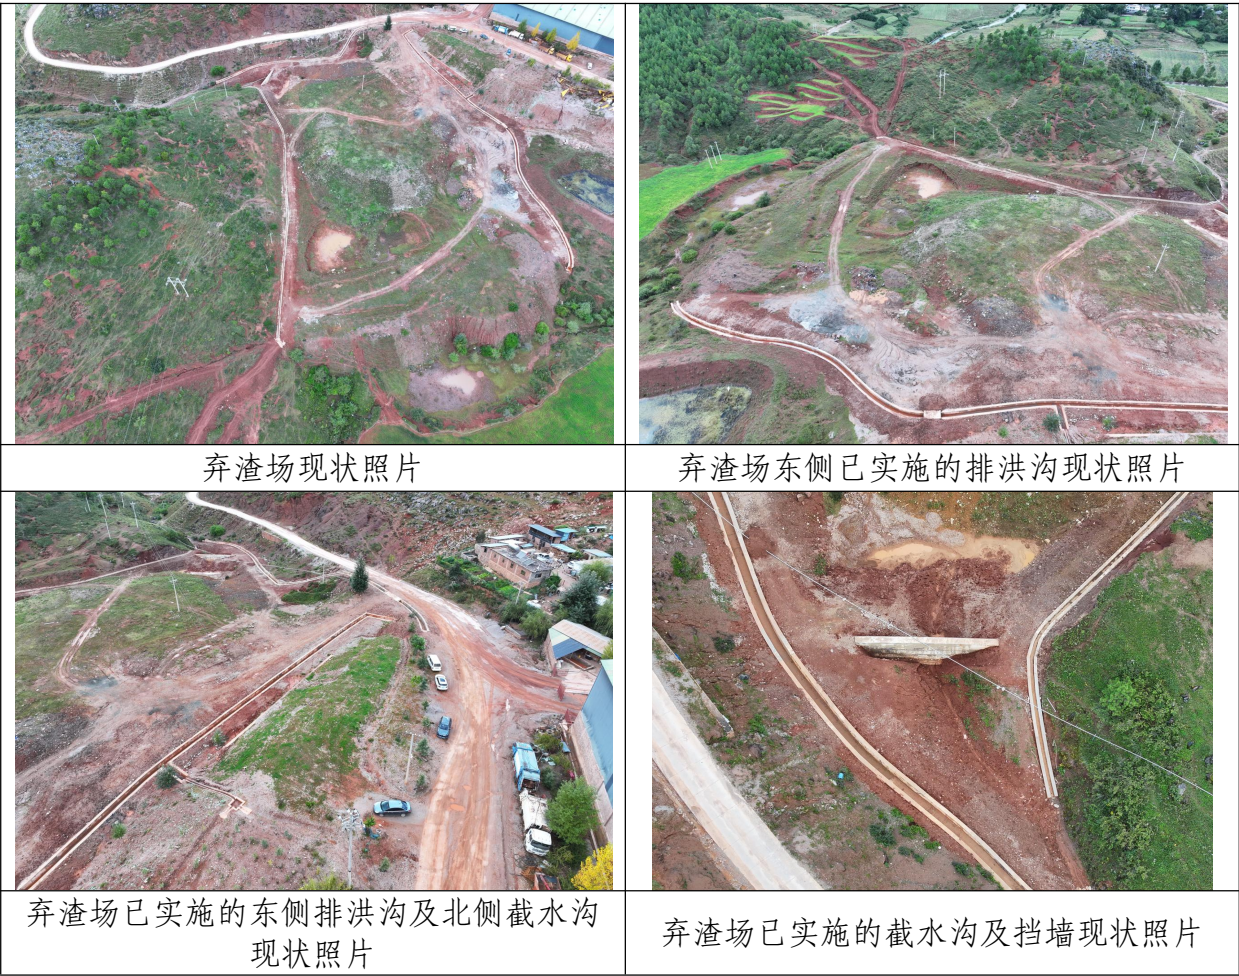
因泸沽湖管理局后续实施的项目需使用该弃渣场，故与宁蒗县泸沽湖保护治理有限公司协商，为避免重复投资及资源浪费，12 月 29 日起，该弃渣场水土保持防治责任由丽江泸沽湖管理局承担，后续措施由丽江泸沽湖管理局按照（弃渣场补充）报告书的批复（丽水复〔2025〕24 号）实施，（见附件 9）。

该弃渣场实施的措施情况见下图。

项目产生的土石方 0.38 万 m<sup>3</sup>，统一运至建设单位管理的永宁镇拖支村东侧（采石场下方）弃渣场内进行处置。
